Gemeente	: Boxtel	Objectnr.	: BOX-207
Plaats + postcode	: Boxtel 5282 SH		
Straat + nummer	: Molenwijk 1		
Naam	:	Datum invent.:	13-10-04
Kad. aanduiding	:	Staat van onderhoud:	goed
Eigenaar	:		
Aard object	: gebouw met erf		
Huidige functie	: woonhuis		
Oorspr. functie	: woonhuis	Kwalificatie	: cat. 1
Opdrachtgever	:		
Architect	:		
Aannemer	:		
Bouwjaar	: omstreeks 1945-1950		
Bouwtype	: éénlaagse noodwoning met zadeldak		
Bouwstijl	:

Motivering: Eénlaags houten woonhuis dat omstreeks 1945-1950 is gebouwd als een noodwoning ('Oostenrijkse woning').

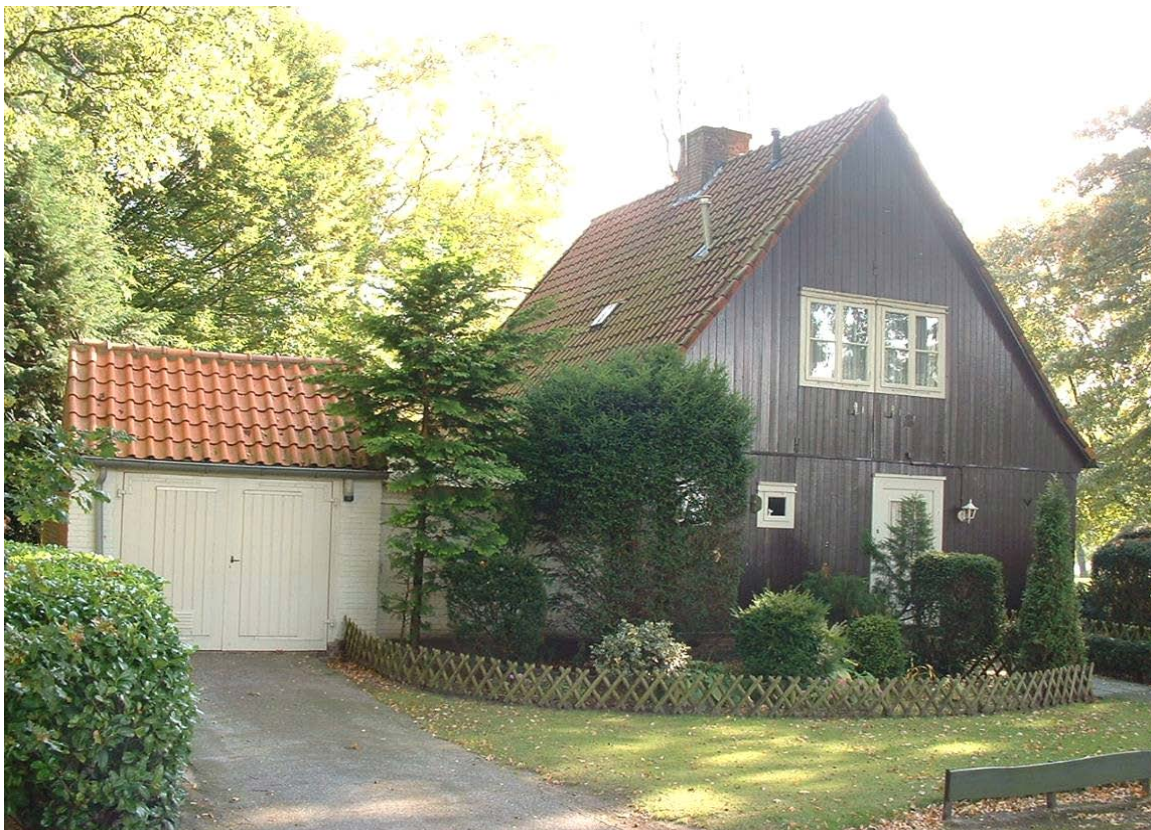
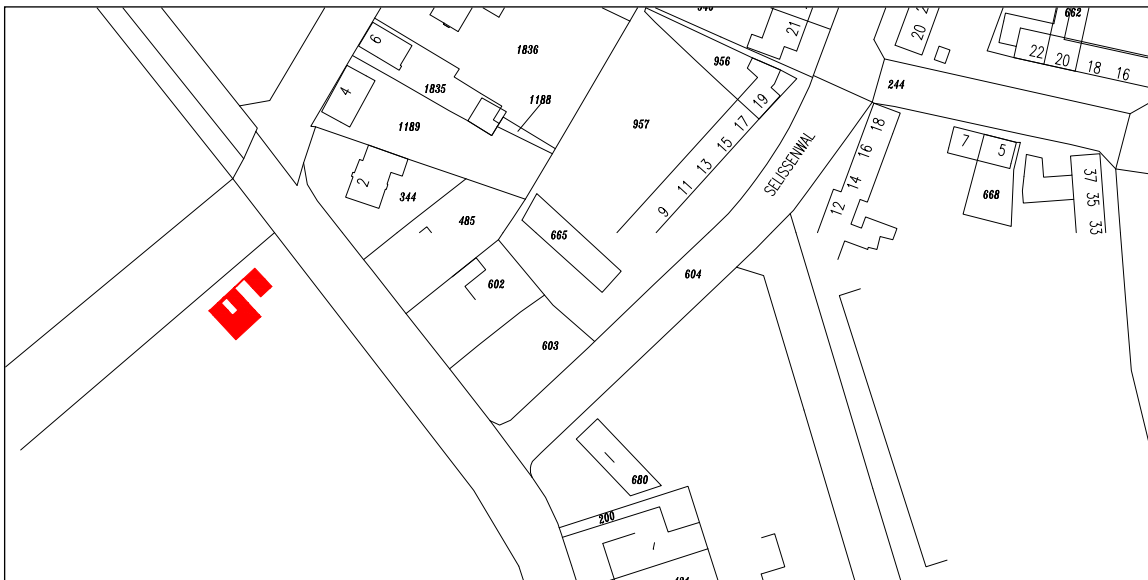
Beschrijving: Het pand heeft een rechthoekige plattegrond (via een modern tussenlid aansluitende garagebox), één bouwlaag, en een zolderverdieping die is opgenomen binnen een

haaks op de voorgevel liggend zadeldak. De dakschilden zijn gedekt met rode verbeterde Hollandse pannen. Langs de dakvoet zijn de schilden licht geknikt. Zinken mastgoten sluiten aan op de dakvoet. Op de nok bevindt zich een bakstenen schoorsteen. Enkele verspreid liggende dakraampjes. De gevels zijn opgetrokken in verticaal geplaatste houten delen. Aan de kopzijden wordt de overgang van de eerste bouwlaag naar de op het zadeldak aansluitende topgevel gemarkeerd door een houten lijst. Licht terugwijkende in rosebruine baksteen gemetselde gevelplint (= in het zicht liggend fundament). De gevelopeningen hebben een houten invulling, met ongeprofileerde kozijnen. Aan de bovenzijde worden ze afgesloten door een houten latei. Er zijn geen lekdorpels toegepast.

De voorgevel (noordzijde) heeft een asymmetrische indeling. Rechts bevindt zich de hoofdingang, bereikbaar via een bakstenen stoep en voorzien van een tamelijk forse houten omlijsting. De ingang is gevuld met een houten deur met 4-ruits deurraam. Links van de ingang twee kleine vensters met een enkelruits klampaampje. Binnen de topgevel bevindt zich een breed venster met tweemaal een dubbel 2-ruits draairaam. De rechter zijgevel (westzijde) heeft links een venster met een dubbel 2-ruits draairaam. Rechts een venster met tweemaal een 4-ruits draairaam. Op de linker zijgevel (oostzijde) sluit rechts een later gerealiseerd (buiten de bescherming vallend) verbindingslid aan. Links hiervan bevindt zich een ingang met een houten deur met 4-ruits deurraam en 2-ruits bovenlicht. Uiterst links een venster met een dubbel 2-ruits draairaam. Links binnen de achtergevel een ingangspui met tweemaal een dubbele 2-ruits tuindeur. Binnen de topgevel bevindt zich een breed venster met tweemaal een dubbel 2-ruits draairaam.
